**PLAN DE ACCIÓN SOBRE EL DELTA DEL EBRO:  
CARACTERIZACIÓN DE LOS SEDIMENTOS EXISTENTES  
EN LOS EMBALSES DE MEQUINENZA Y RIBARROJA  
09.803.0459/0411**

**BATIMETRÍA DEL EMBALSE DE MEQUINENZA**

**Rogelio Galván Plaza  
12 de julio de 2023**

*Cartografía del embalse de Mequinenza y caracterización de sedimentos existentes en Mequinenza y Ribarroja*

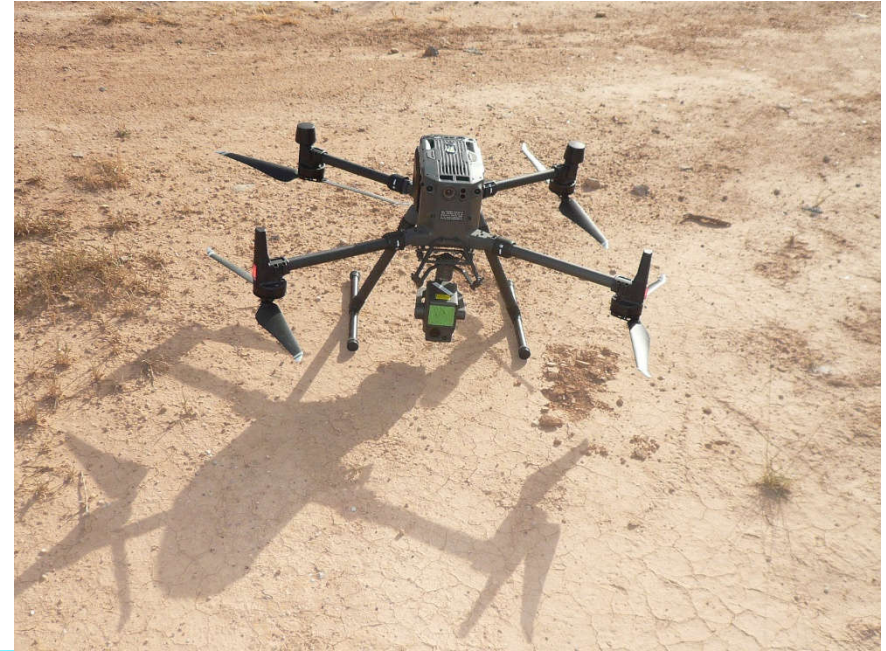
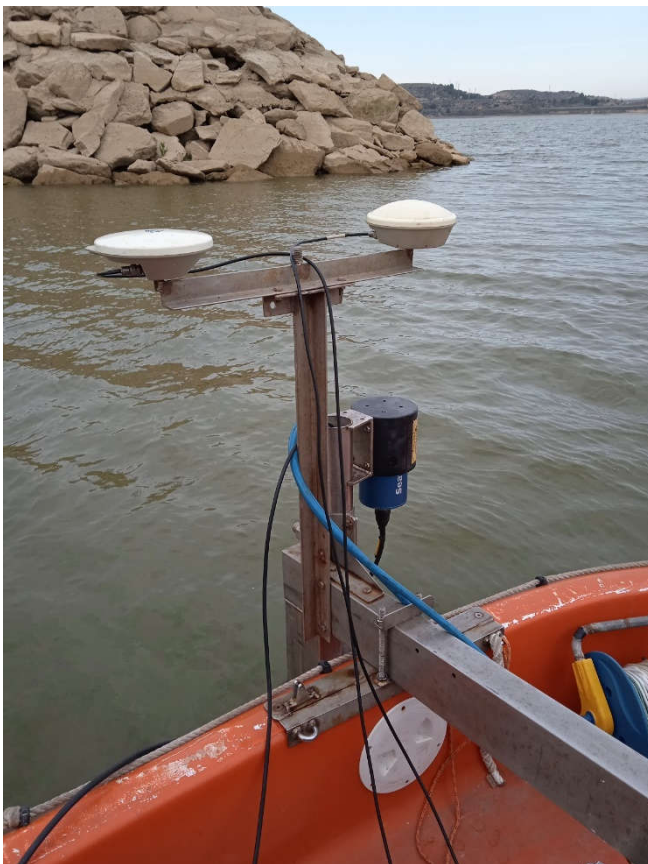
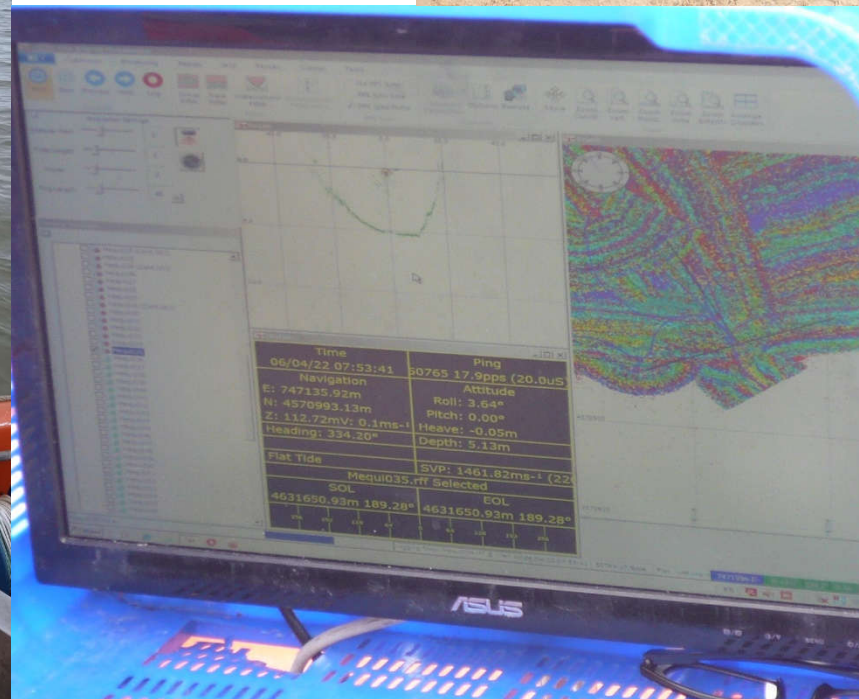
- Batimetría con ecosonda multihaz de terreno sumergido, vuelo LIDAR de terreno emergido y unificación en un MDT de malla 0,5 x 0,5 m.

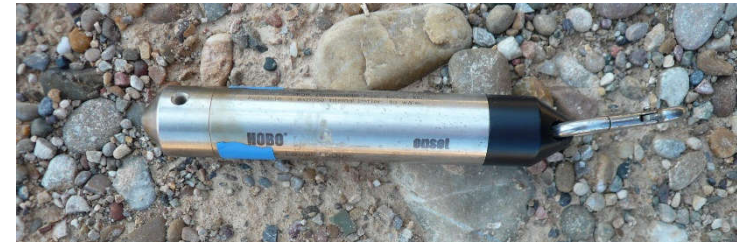
Sensor de presión: 25 de abril de 2022

SENSORES DE PRESIÓN. RESULTADOS:

Figura 5. Cota del embalse de Mequinenza en la presa (fuente: SAIH) y cotas obtenidas en la zona de cola (sensor 1 y sensor 2).

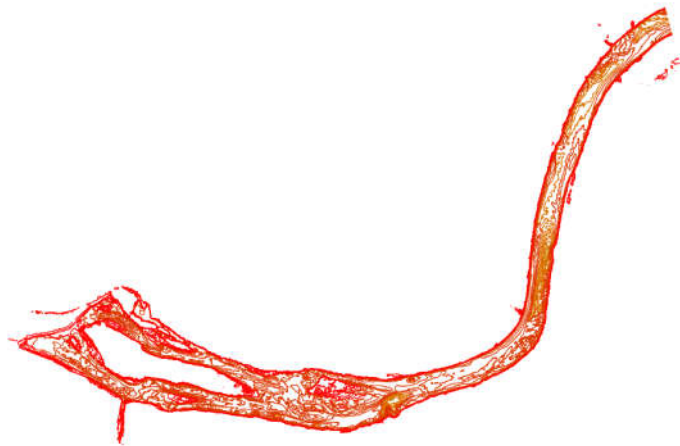
Tramo 52: Cola del embalse (azud de Escatrón)

- 52 tramos + 8 subtramos que reproducen los mismos que batimetrías precedentes. Raster malla de 0,5 x 0,5 m, curvas de nivel cada 0,5 m.

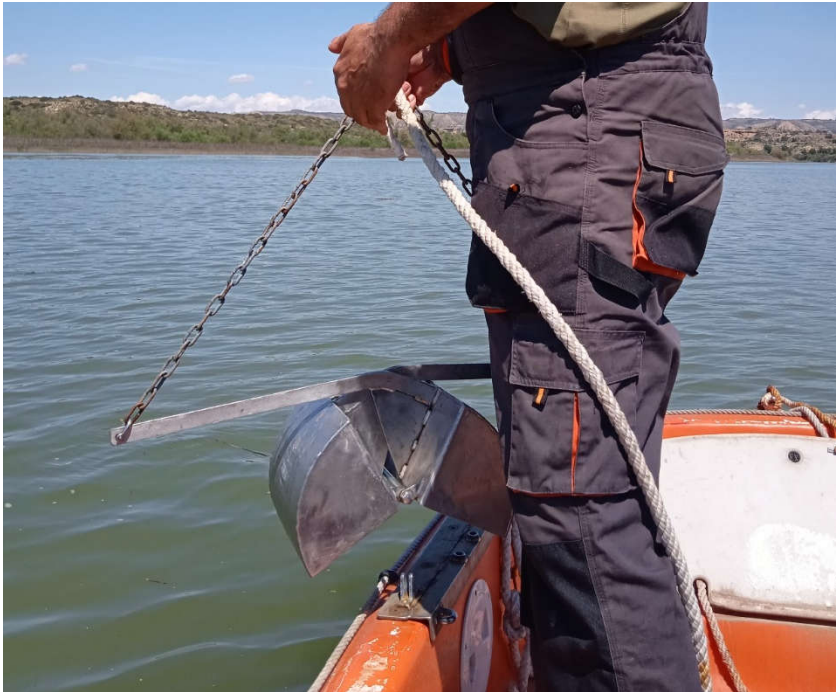
- 127 puntos de muestreo de sedimento sumergido a lo largo de todo el embalse
- 1 muestreo fotogramétrico (gravas cerca de Escatrón, sugerencia U. Lleida)

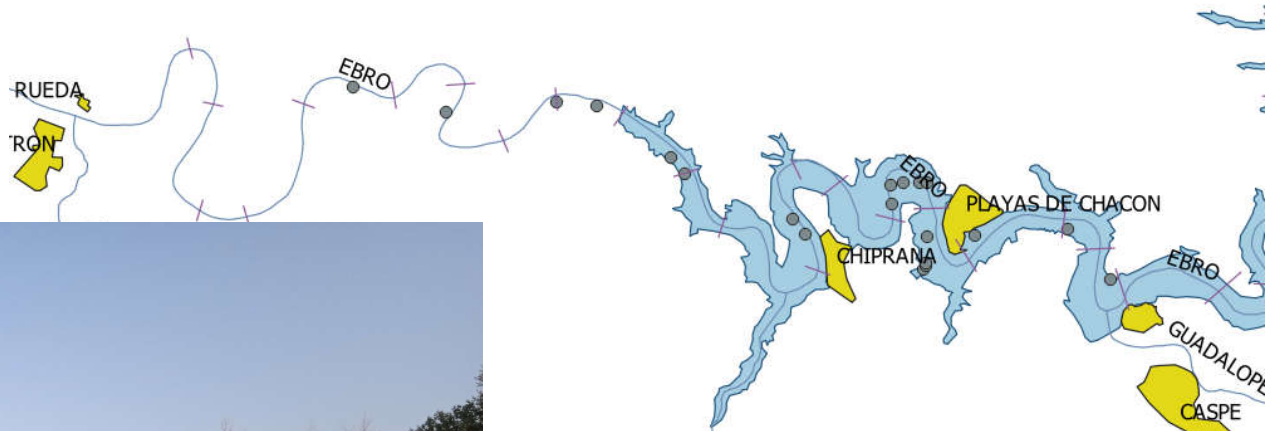
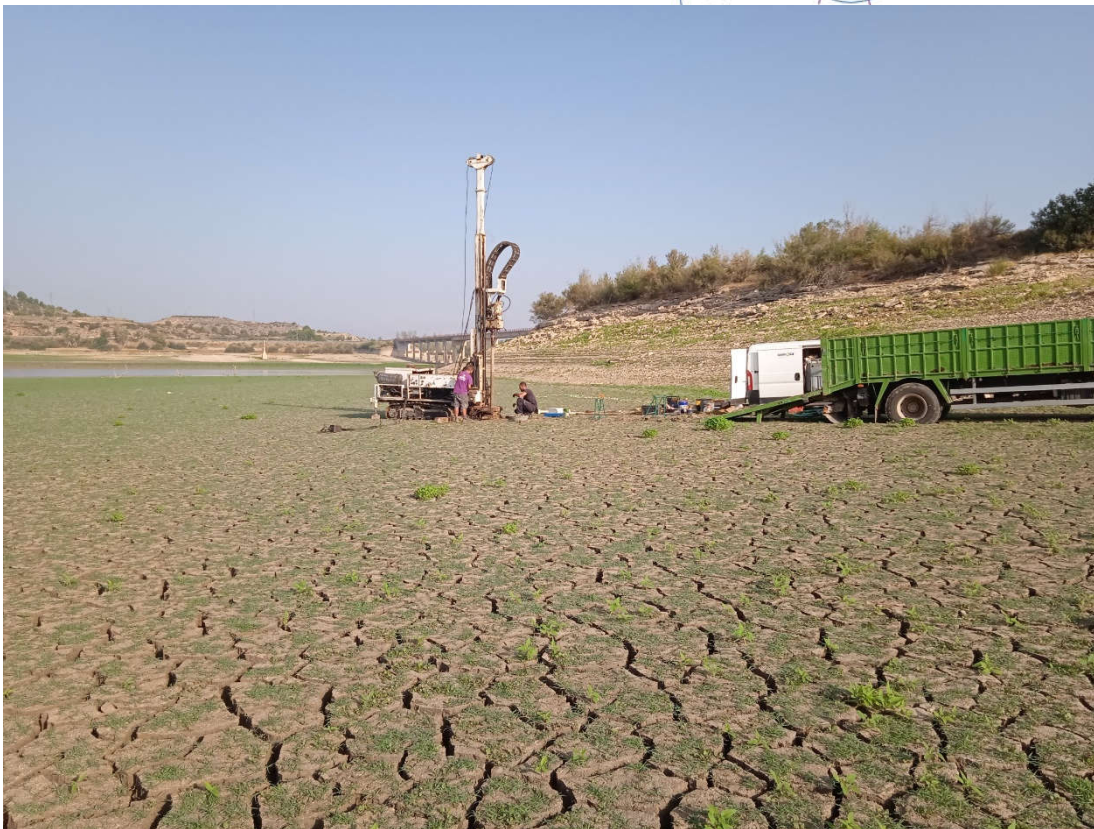
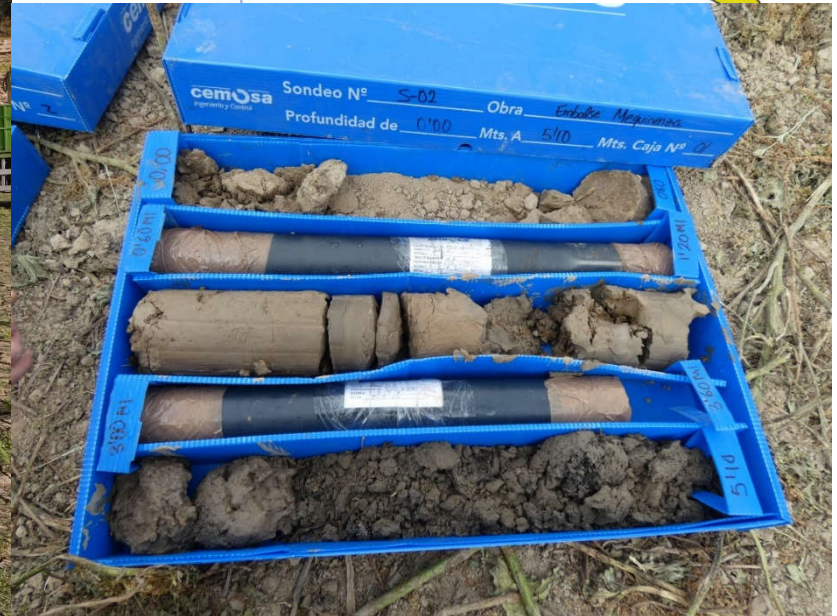
Sondeo S-14. 30  
de agosto de  
2022

- 20 sondeos en sedimento emergido en la cola con extracción de testigos

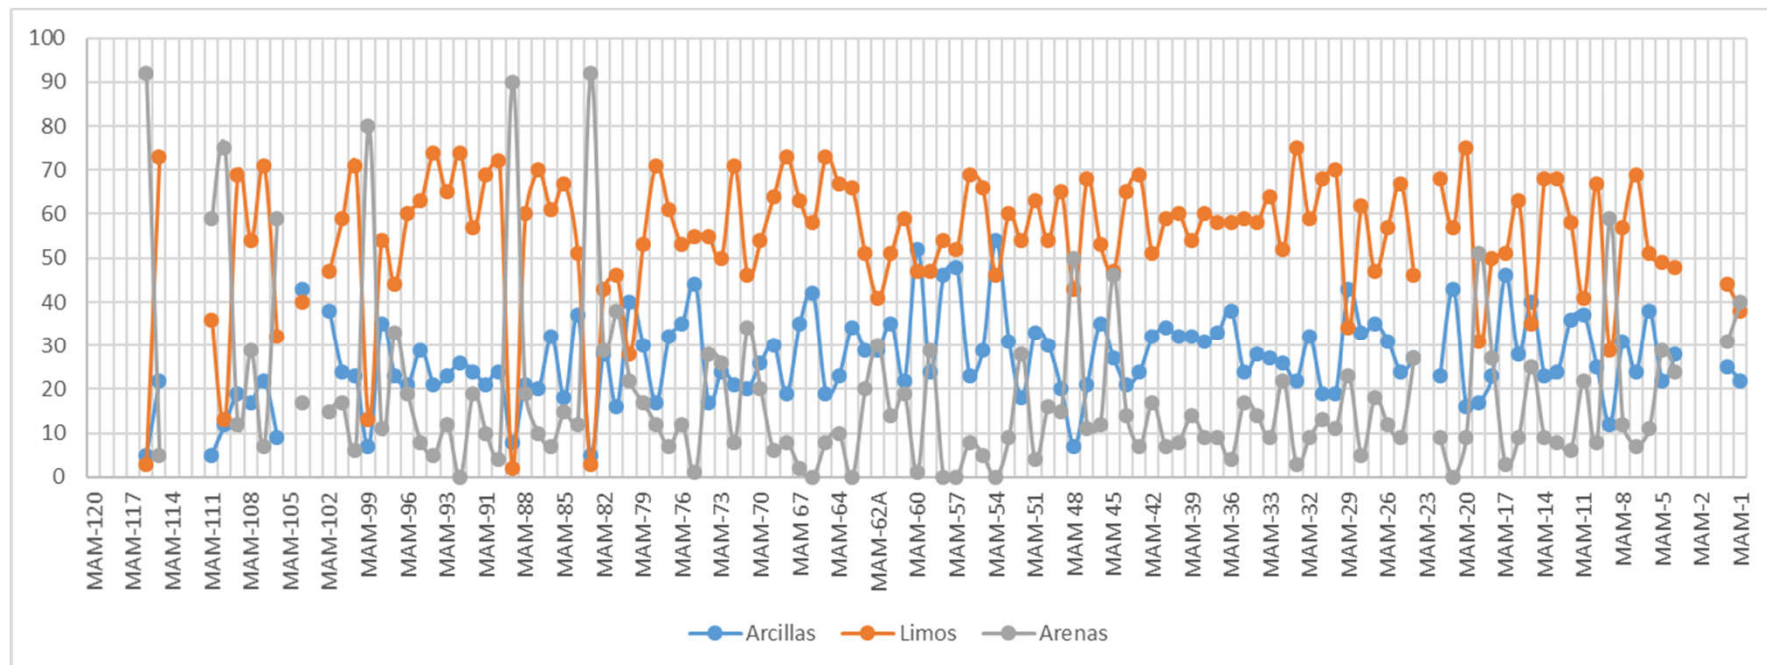
Textura limo-arcillosa a lo largo del embalse

Shepard. Fracción de arcilla (<4  $\mu\text{m}$ ), Fracción de limo (4-63  $\mu\text{m}$ ), Fracción de arena (>63  $\mu\text{m}$ ) (%)

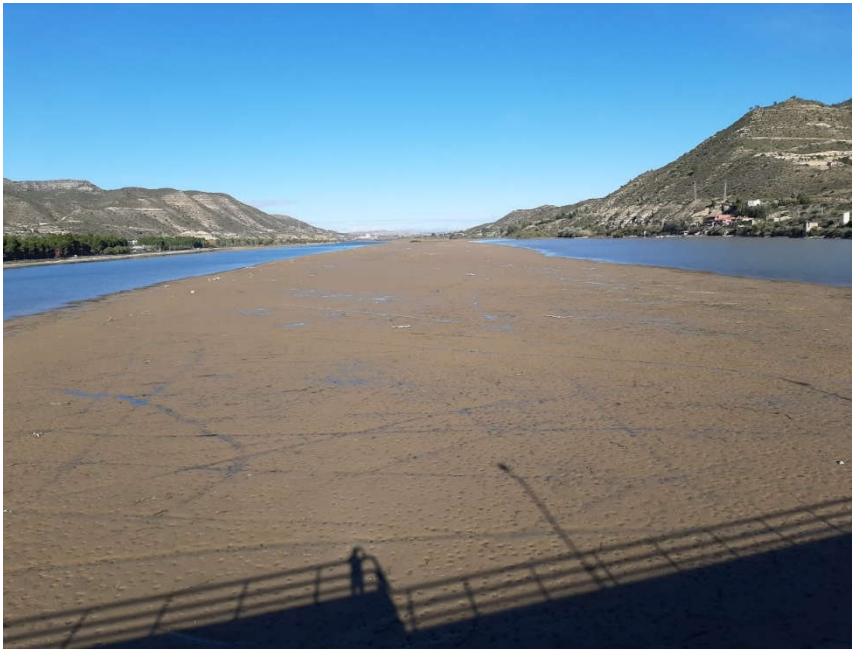
Sedimentos acumulados en el embalse de Ribarroja en la desembocadura del Segre. Potencia de hasta 9 m. 23 de noviembre de 2022

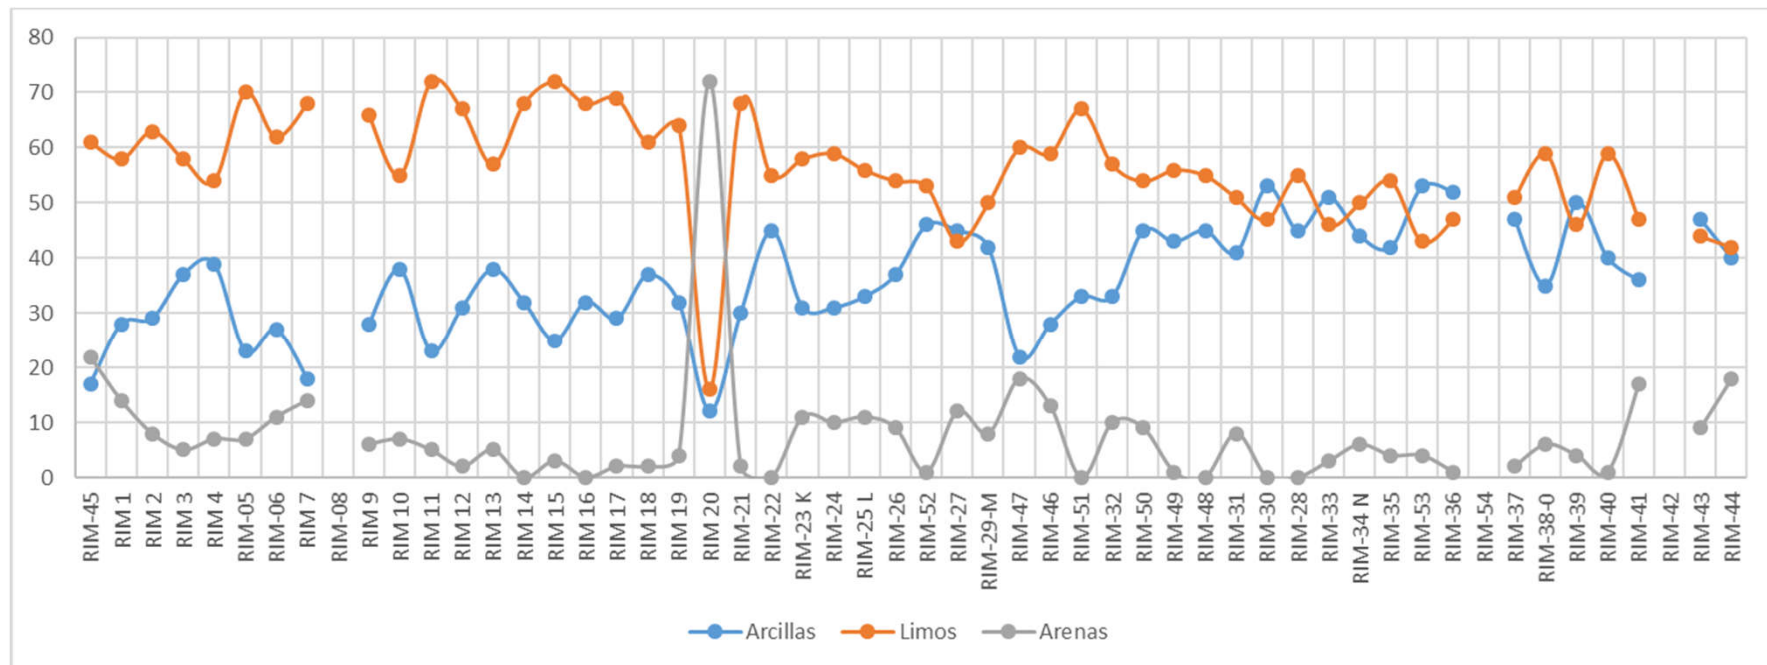
1) Textura limo-arcillosa a lo largo del embalse, más finos hacia aguas abajo.

Shepard. Fracción de arcilla (<4  $\mu\text{m}$ ), Fracción de limo (4-63  $\mu\text{m}$ ), Fracción de arena (>63  $\mu\text{m}$ ) (%)

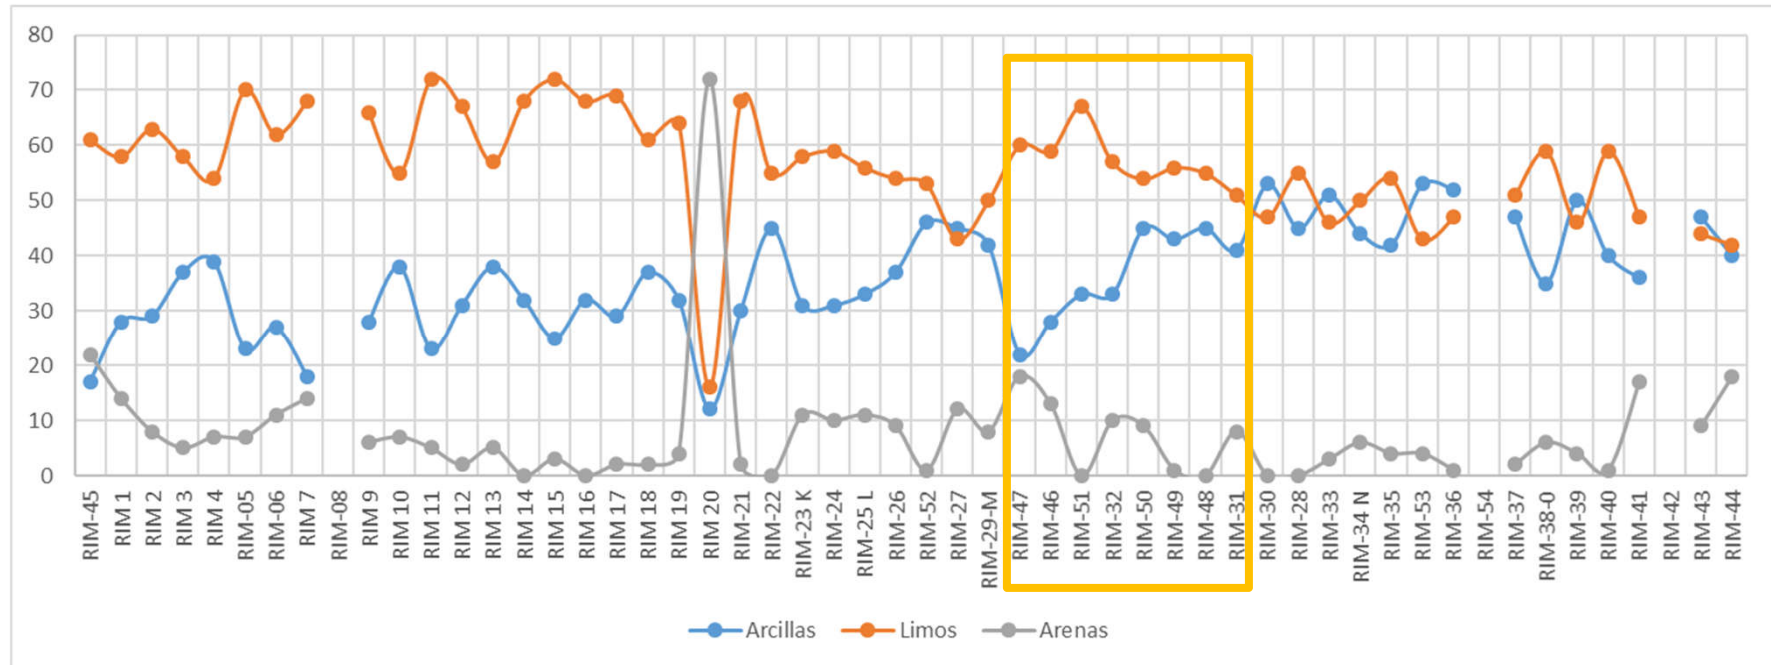
#### MATARRAÑA

RIM-47, 46, 51, 32, 50, 49,48, 31

Ligero rompimiento de la tendencia, fracciones menos finas, que no tiene reflejo más aguas abajo.

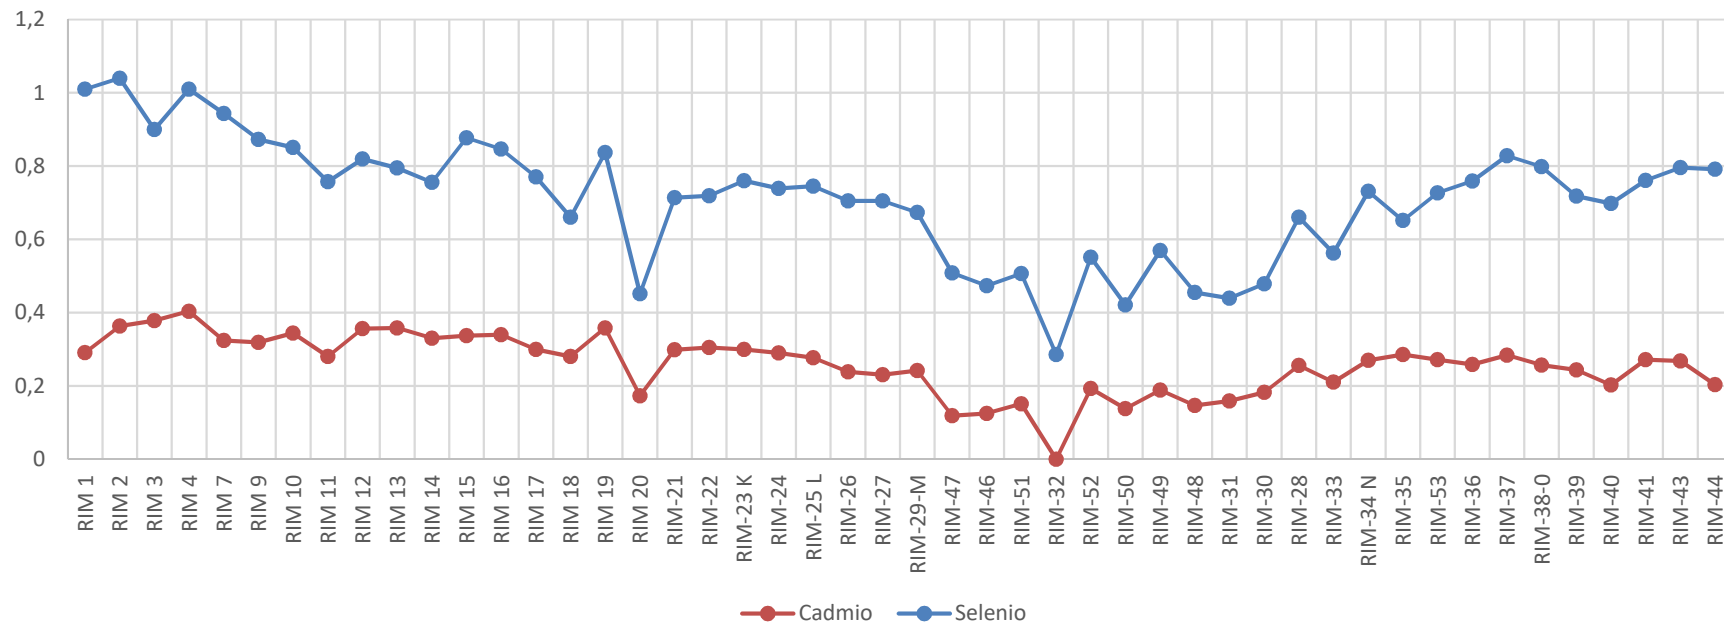
mg/kg ms

Cadmio	0.2 - 10 mg/Kg.	Canadá
	0.58 - 12 mg/Kg.	Estados Unidos
	1.4 - 30 mg/Kg.	Europa
Selenio	5 mg/Kg.	Canadá
	0.95 - 1.73 mg/Kg.	Estados Unidos

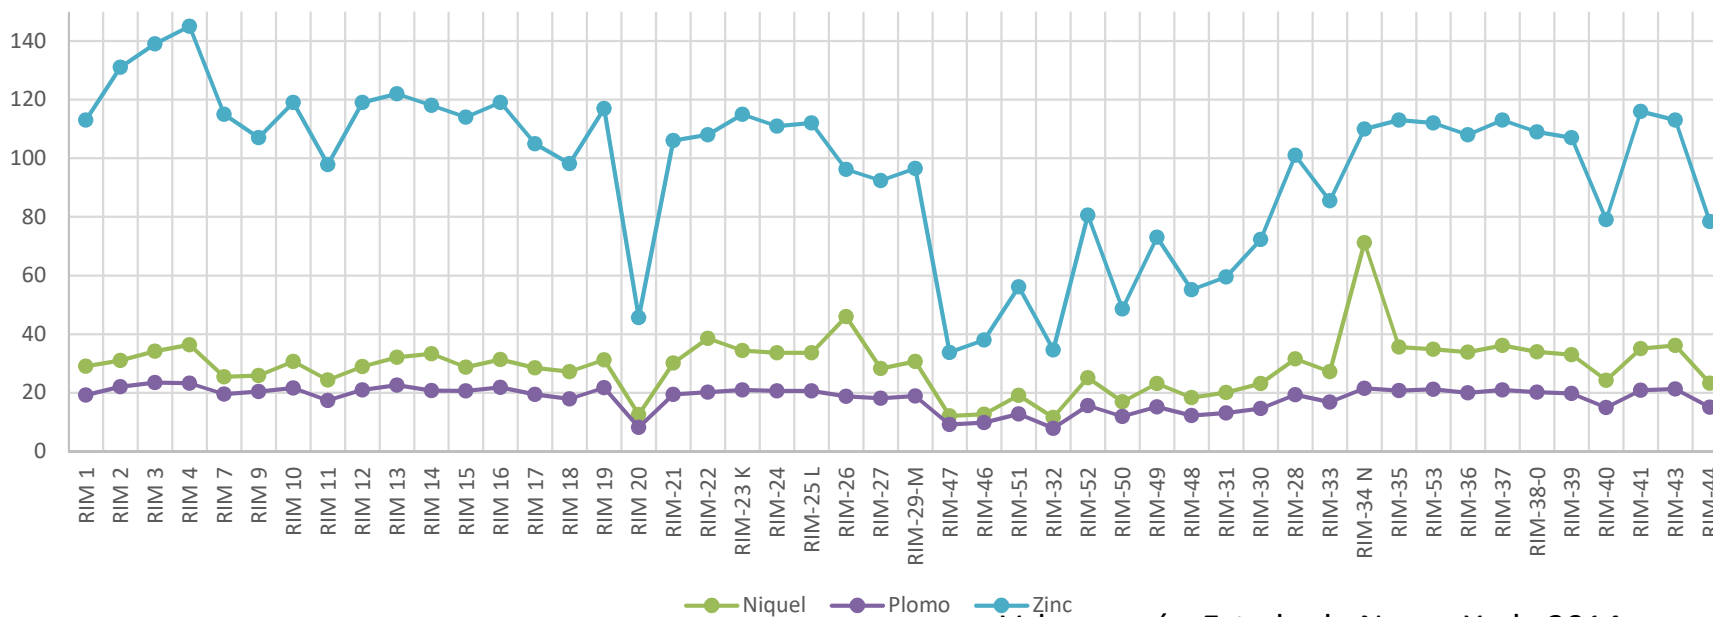
mg/kg ms

Níquel	16 -75 mg/Kg.	Canadá
	5 - 100 mg/Kg.	Estados Unidos
	8 - 100 mg/Kg	Europa
Plomo	23 - 250 mg/Kg.	Canadá
	31 - 720 mg/Kg.	Estados Unidos
	70 - 160 mg/Kg.	Europa
Zinc	100 - 820 mg/Kg.	Canadá
	50 - 1300 mg/Kg.	Estados Unidos

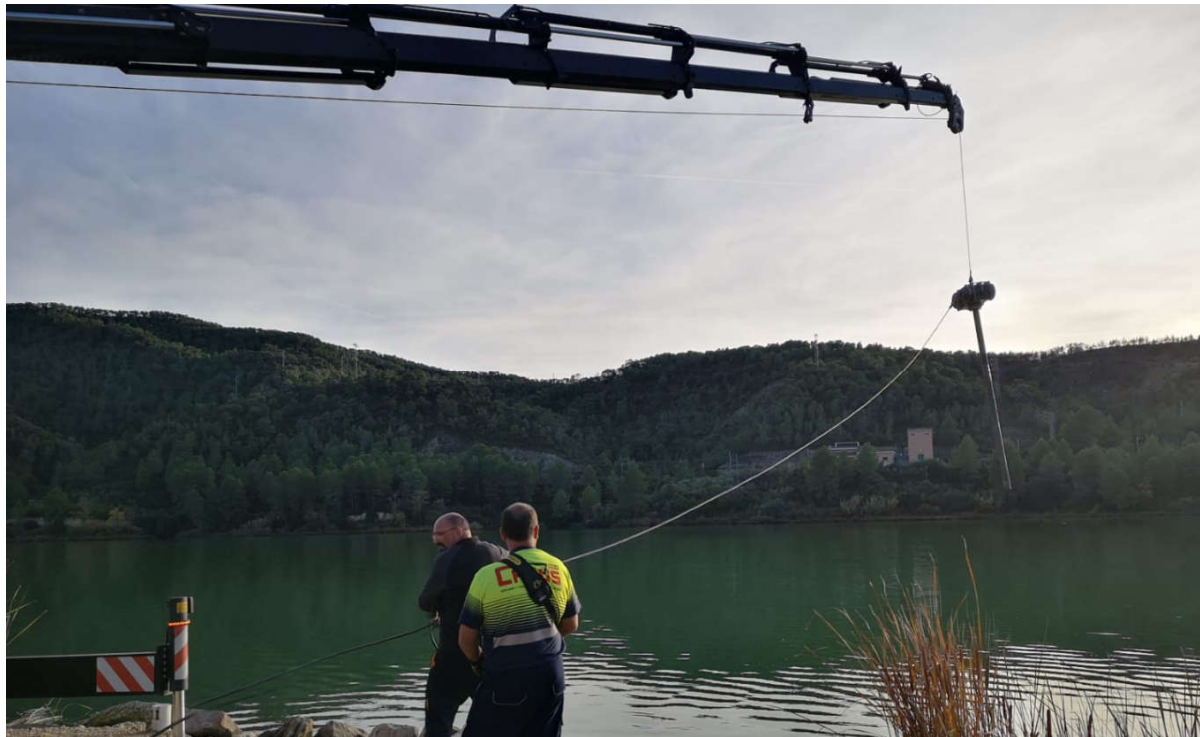
Vibro-core: 14 de diciembre de 2022

Testigos 1,5 m, cercanos a la orilla en ubicaciones accesibles. No aportan gran información adicional. Características similares a los muestreos.
